東日本大震災による北総地域文化財の被害と町並み保存の取り組み — 香取市佐原重要伝統的建造物群保存地区の事例 —

渡邊 瑞恵・日坂 彰・中村 壘・町田 武美

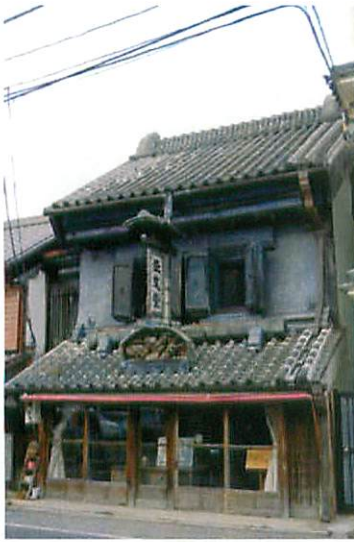
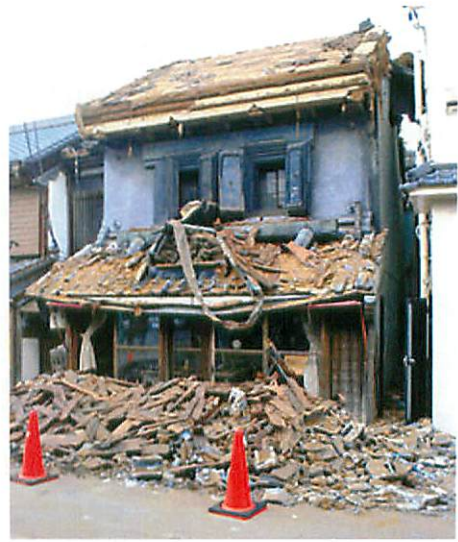
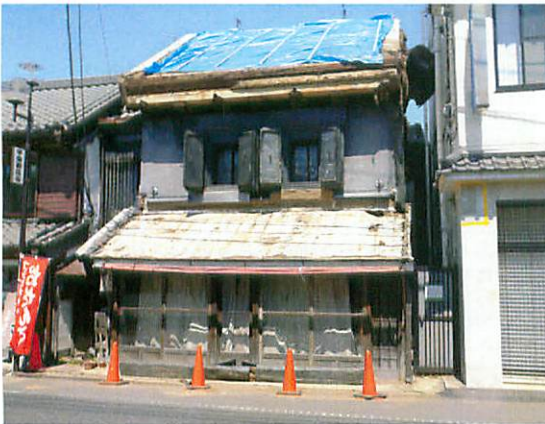
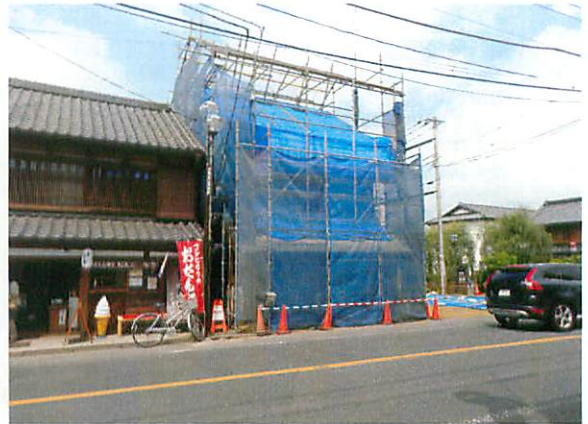
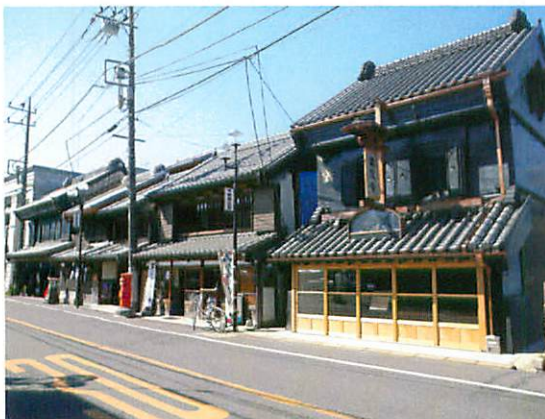
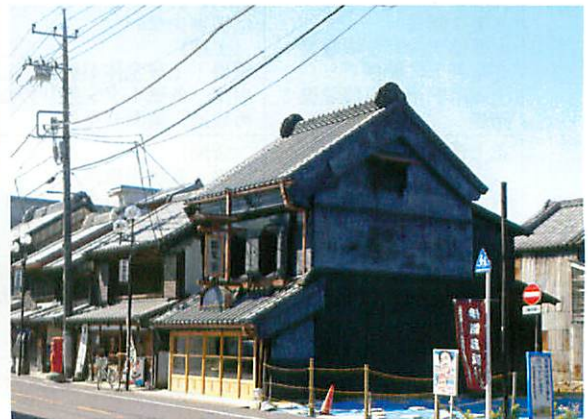
図4-1 震災から修復完了まで（正文堂書店店舗）

佐原地区は震度5強であり、文化財建造物の被害は屋根瓦の落下、土蔵造り店舗の壁の崩落や亀裂など、建造物を中心に甚大な被害を受けた。調査対象の県指定文化財の被害は程度の違いがあるが以下のように大別できる。

- (1) 屋根瓦の崩落（棟瓦崩壊、鬼瓦、屋根瓦の崩落）と下屋の破壊
- (2) 漆喰壁の剥落や亀裂（土蔵、店蔵の壁面、軒周りの鉢巻に亀裂や剥落）
- (3) 躯体のゆがみ

①震災前²⁶⁾

②震災直後 2011（平成23）年3月11日²⁷⁾

③2011（平成23）年4月

④2012（平成24）年6月

⑤2013（平成25）年6月

⑥2013（平成25）年6月

文化財建造物は従来工法の土葺瓦屋根であったため屋根瓦の崩落などの大きな被害となった。土葺屋根は瓦を葺き土に接着させ、屋根を葺き上げる工法で瓦のネジレ・寸法の違い・野地ムラなどを修正できる。屋根に重厚さを感じさせ、最も美しく葺き上げられる工法である。しかし葺き土を用いる為、屋根重量が引掛棧葺き工法に比べ2～3倍重く、躯体への負担が大きい。また葺き土の風化により土に粘りが無くなり瓦のズレ（縦ズレ・横ズレ）が発生する点やまた地震等の影響を受けやすい弱点がある。土葺瓦屋根は定期的に葺き直す必要があるが土葺き瓦屋根の施工は多大な経費がかかるため手つかずの状態の文化財建物が多い。
